腹部X線写真の読み方 第2回 **見えないものを読み解く** (その2)

臥位でもイレウスは診断できる

西野 徳之 総合南東北病院 (福島県郡山市) 消化器センター長

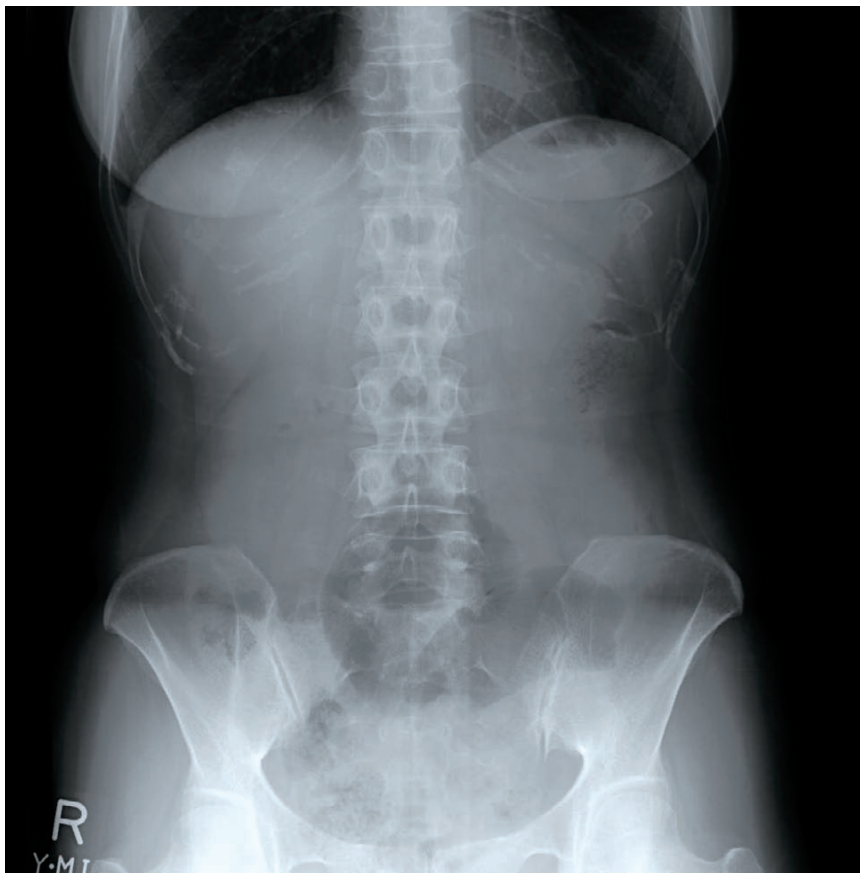
写真1 腹部単純X線写真 (初診時、立位)

55歳女性。かなり強い腹痛を訴え、深夜に救急外来を受診した。下腹部に認められるガス像の位置に注意しながら腹部

X線写真を読影してほしい (写真1)。なお、当直医は立位による撮影を指示している。

結論から言うと、この患者は子宮全摘出後の癒着に伴う絞扼性イレウスだった。

初診時、担当医は立位で腹部X線写真を撮影。このガス像をS状結腸と判断し、浣腸を施行した。反応便はなかったが、下剤を処方し、帰宅を許可した。患者は症状が改善しないため入院加療を希望したが、結局18時間診察室で点滴加療を受け帰宅した。

写真1を再度見てほしい。もし病変部位がS状結腸であれば、腸管は自由度が高いため軸捻転を起こし、体軸に沿う回転でcoffee beanサインを呈するはずである(典型例を写真4に示す)。今回は腸管の走行が体軸に垂直に回転しているため、ガス像の部位は回腸だと推察できる。

本症例は初診時の時点で既にイレウスだったはずだが、立位で撮影してもニボーを形成していない。だが、回腸は異常に

拡張し、そこに局限してガス像が認められる。拡張して圧力が高まっているのにもかかわらず、ガスが前後に拡散していないことから、空気の交通がない、つまり**絞扼**を疑うことができる。少なくとも何らかの異常に気づき、CTを撮影すべきだろう。

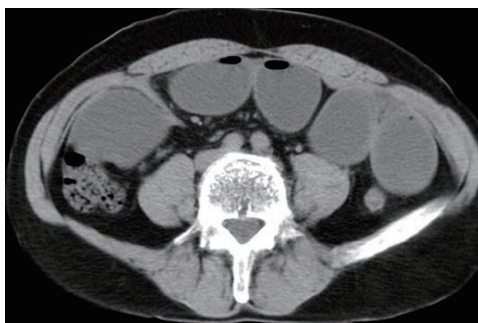
写真7 写真6の症例のCT像

腸液で満たされ、拡張した空腸が認められる。

さらに、ガス像と共に細いひだが見えるので、小腸のkerckringひだと判断できる。しかし、一見するとハウストラと迷うほど、ひだの間隔が大きい。これは、内圧上昇により空腸が拡張したためである(図1)。さらに腸液が優位に貯留しているため、ガス像の見えところが腸管の最大径ではない(図2)。ここで腸管内圧の上昇、すなわちイレウスを疑うべきだろう。CTを撮影すれば、腸液で満たされた

張した腸管を確認できる(写真7)。
