腹部X線写真の読み方

腹部写真で分かる疾患

腹痛から緊急度を判断する

西野 徳之 総合南東北病院（福島県郡山市）消化器センター長

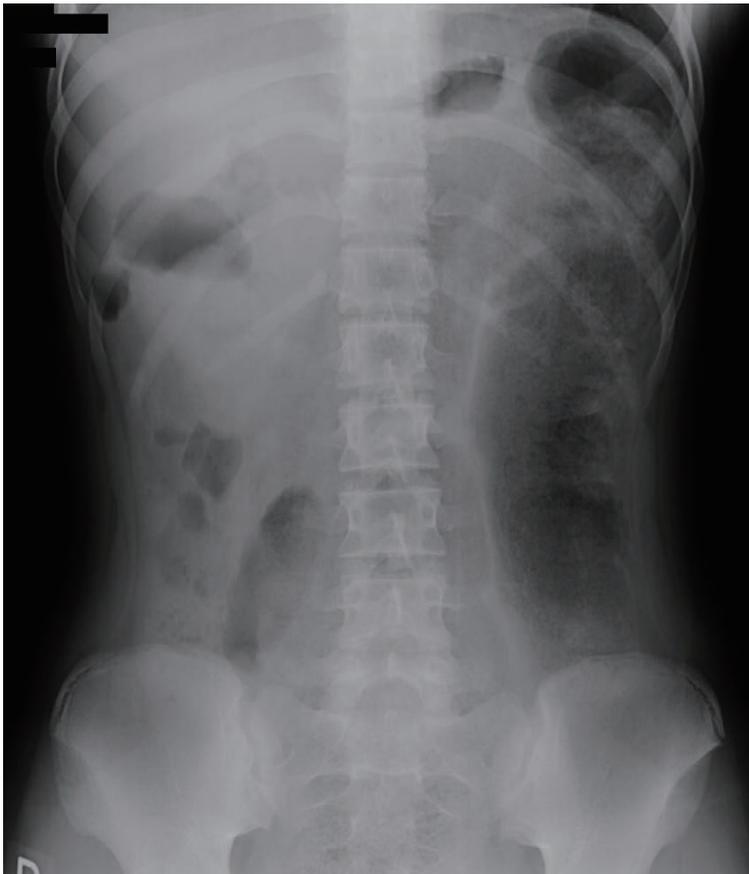
写真1 腹部単純X線写真（臥位）

診察した研修医は急性腹症だと考え、外科医を探し始めた。109ページの写真をよく見てほしい。左腹部のガス像に注目すると、SD junction (S状結腸と下行結腸の結合部) から下行結腸にかけての腸管拡張が見て取れる。さらに、直腸からS状結腸をたどって行くと、ほぼ便で占められており、骨盤の正中から椎骨に沿って幅5cmの腸管が脾湾曲の辺りまで続いている。腸管の配置をイメージすると、左腹部のガス像の部分でS状結腸と下行結腸が重なっていることが推察できる。

腸管径が5cmを超える場合、内圧の上昇のため、穿孔や破裂を想定し、精密検査が必要である。

腸管の**5cm以上の拡張**と閉塞。年齢を考慮しなければ直腸癌による閉塞を疑いたくなる所見である。しかし、見える範囲では腸管には便とガスが停滞しているのみだ。従って、この患者は便秘と判断したが、念のために単純CTを撮影した。

は心窩部に圧痛を認める。体温37.2℃、
血圧122/68mmHg。腹部X線写真（写真1）で緊急度を判断できるだろうか。

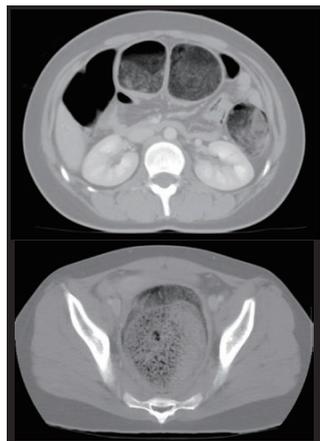
写真2 写真1の症例のCT像

CT像を示す(写真2)。S状結腸の上行部、下行部、さらに下行結腸が拡張し、内腔は空気の少ない硬い便で詰まっている。直腸には子宮筋腫と見まがう大きさの巨大な便塊を確認できる。

S状結腸と下行結腸(写真上)、直腸(同下)に空気の少ない便塊を認める。

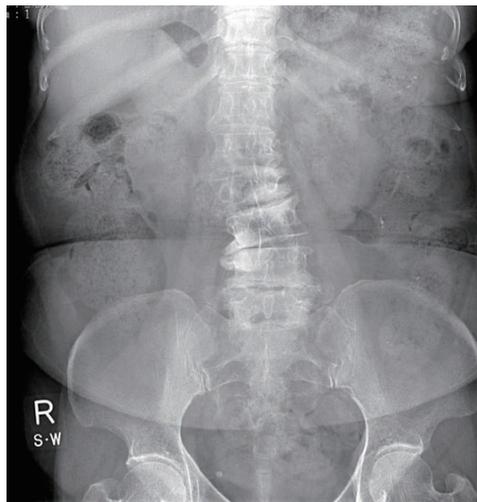
写真3 腹部単純X線写真(初診時)

問診で重篤な印象がなかったので、腹部X線写真を撮影した(写真3)。上行結腸から横行、下行結腸にかけて、便が停滞しているのが分かる。大腸癌などの器質的な疾患を除外する必要があるが、明らかに便秘と診断できる症例である。

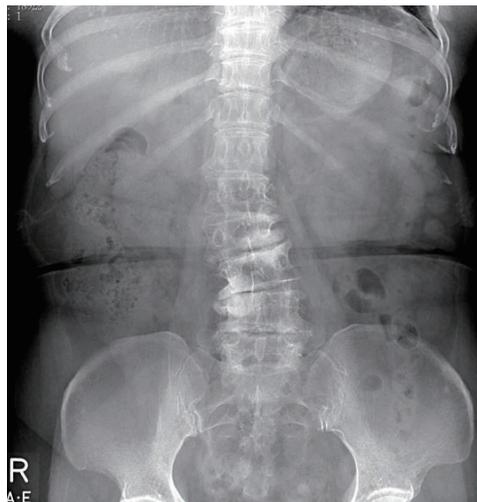
写真4 腹部単純X線写真(下剤処方後)

患者に写真を見せながら説明し、下剤を処方した。1カ月後の腹部X線写真を示す(写真4)。左半結腸の便の停滞が少なくなっている。自覚症状も改善した。

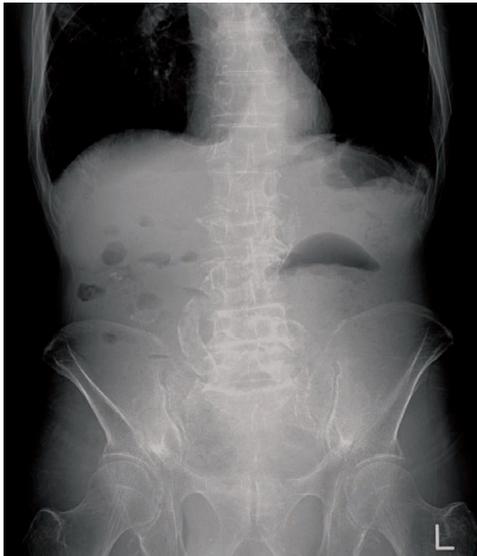
写真5 腹部単純X線写真(立位)

80歳男性。元来便秘であったが、前日夜から腹痛があった。3回嘔吐し当院を受診。触診では圧痛はあるが、腹部は軟らかく筋性防御はない。つまり急性腹症と判断できない症例である。立位の腹部X線写真を示す(写真5)。

胃の付近にガス像を認める。だが、free airの特徴であるニボー(鏡面像)を形成しておらず、これは胃泡と考えていい。臥位の写真を見ると、下腹部はガス像がほとんど見えないgasless abdomenだった。

腸管穿孔でも、ガスが少ない場合や、下部結腸の穿孔で空気が細かく分散されると、立位で撮影した腹部X線写真でもfree airを認めないことがある。逆に、X線写真で診断できるfree airを呈する症例はほとんどが急性腹症であるため、触診だけでも診断できることが多い。

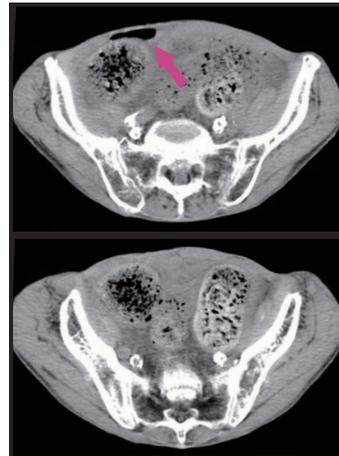
写真6 写真5の症例のCT像

結腸の前方にfree air(→)を認める(写真上)。直腸には空気の少ない硬い便が貯留している(同下)。

症状や臥位の腹部X線写真から緊急性が高いと判断し、単純CTを撮影した(写真6)。結腸の前方にfree airが認められ、直腸には硬い便が貯留している。

本症例は緊急手術を施行した。明らかな穿孔は認めなかったが、free airの存在から微小な穿孔を疑う症例だった。腹部X線だけではすべてが診断できるわけではない。患者の状態や所見から何か変だと感じたら、迷わずCTを撮影すべきだ。
